五条坂京焼登り窯（旧藤平）第2次発掘調査 現地説明会

はじめに

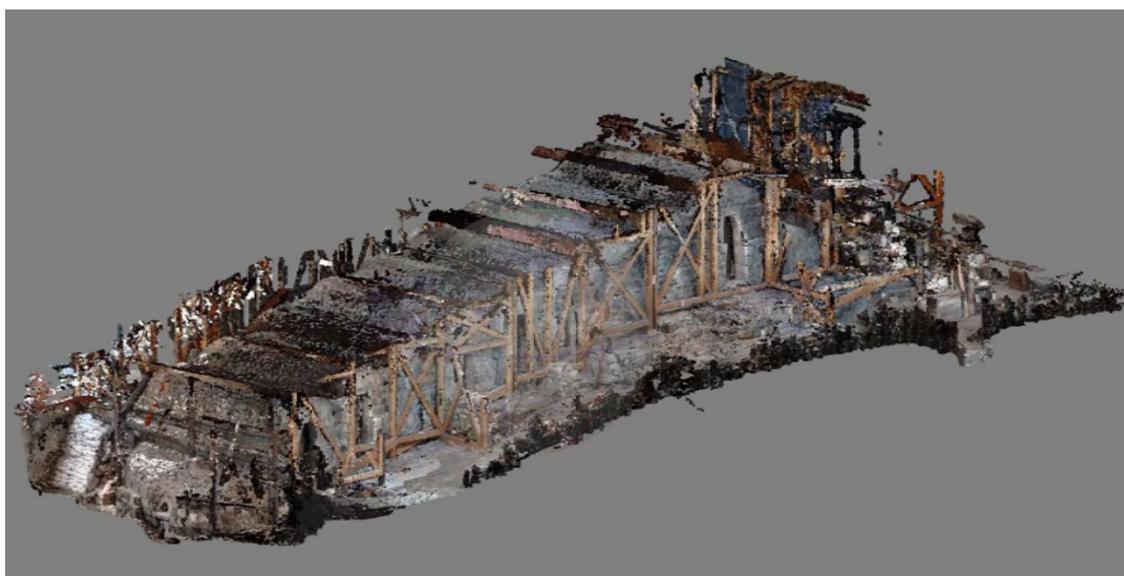
Figure 1 合成途中の五条坂京焼登り窯（旧藤平）（ナワビ矢麻氏作成）

2021年10月には早稲田大学余語琢磨氏・田畑幸嗣氏、埼玉県立博物館ナワビ矢麻氏らとともに、「東の窯」の写真測量を行いました。今回はさらに1の間と2の間の内部の写真測量を行いました。今後、これらのデータを合成し、「東の窯」の構造を検討してゆきます。

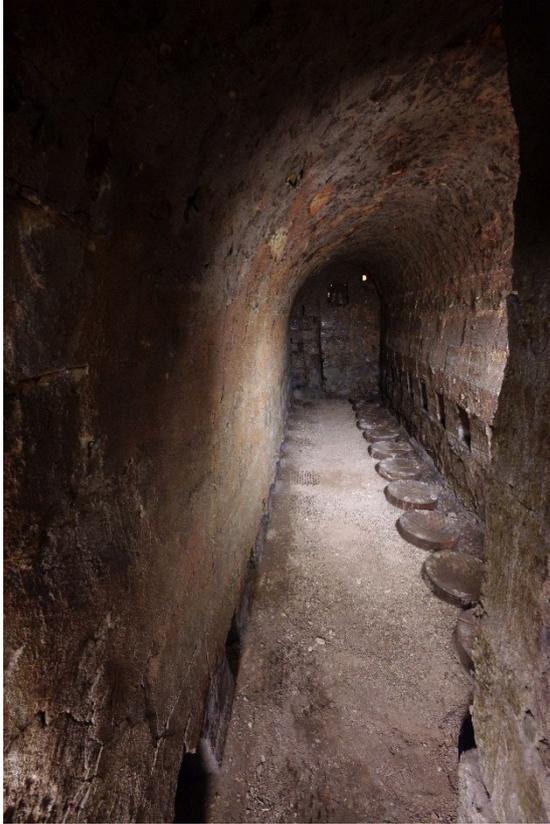
1の間

普段は内部にサヤ（ゴウ）が積まれてみることはできませんが、今回、写真測量を行うため、サヤをすべて取り出しました。いずれの部屋も胴木間（一番下の部屋）側の壁がよく焼けていました。1の間の奥壁（2の間側の壁）は、焼け歪んでたわんでいました。さらにたわめば窯の積み直しをしたのでしょうか。一番温度が高い部屋の焼け具合がよく観察できました。

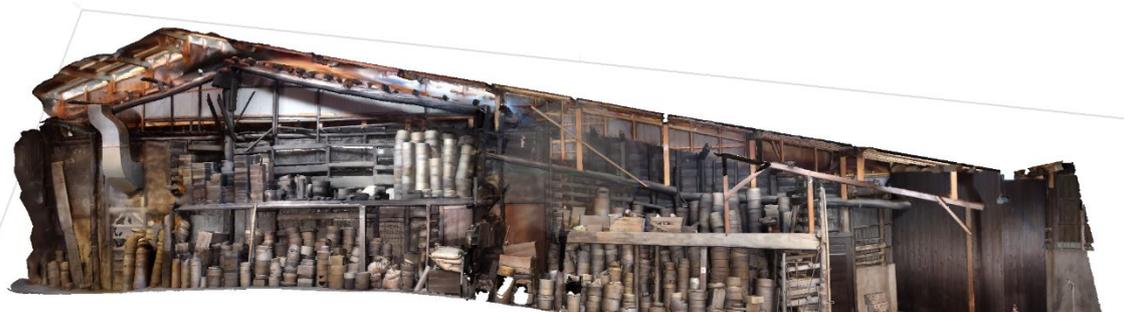
「東の窯」北側の壁面3D写真

この窯の周囲は多くの道具類があふれて雑然としていますが、それだけに迫力があります。創業当時の賑わいが髣髴とされます。その雰囲気記録するため、登り窯だけでなく、周囲も含めて写真測量を行い、記録を残すことにしました。今後、データを整理して公開してゆきたいと考えています。また、工房の各所を360度カメラの映像も撮影しました。

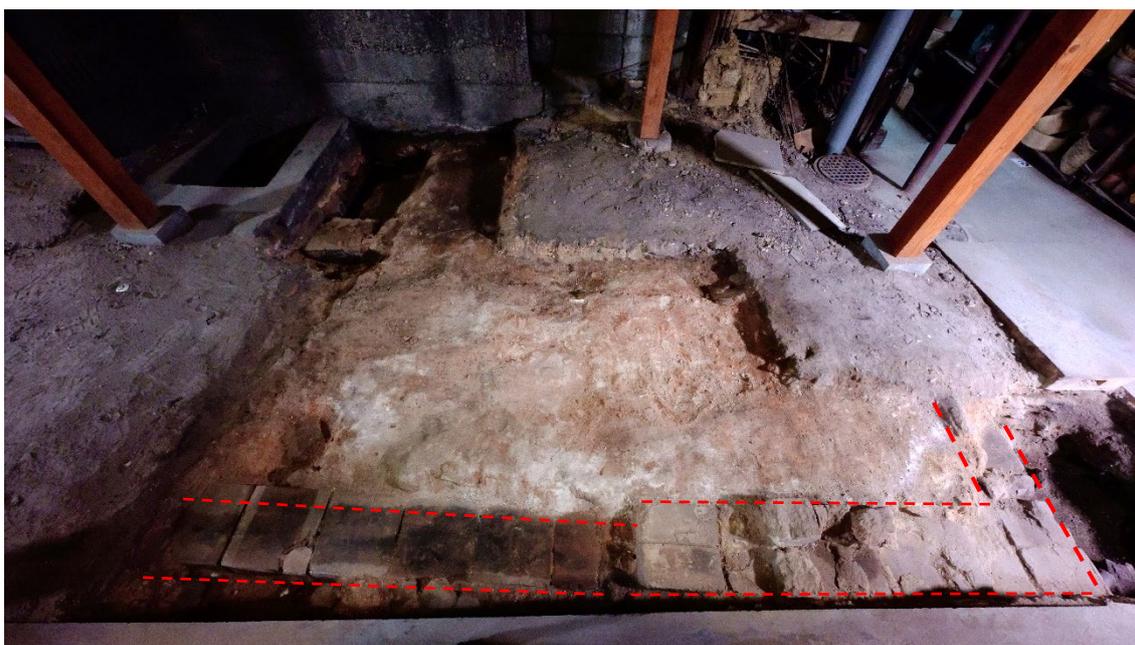
「西の窯」の7の間（もしくは6の間） 白色の砂が床面

2016年の調査区を拡張しました。「7の間」（もしくは「6の間」）の残存部分を確認できましたが、呂号焼成窯で壊された部分が多いことが確認できました。

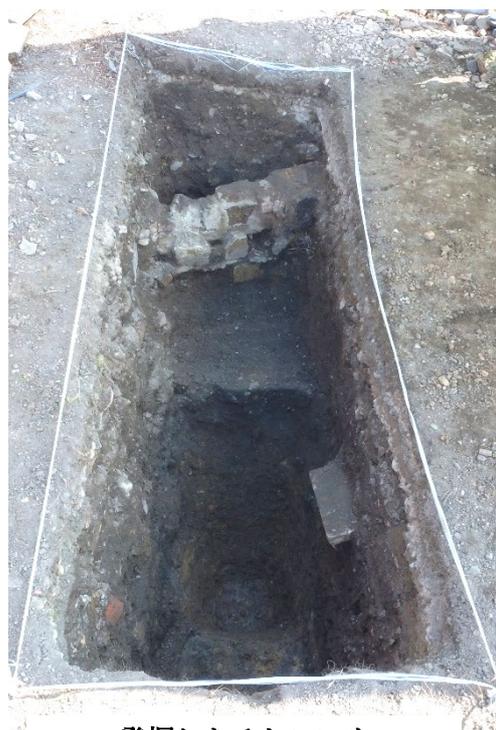
発掘した6トレンチ

「西の窯」の胴木間は建造物で調査できないため、その北側を発掘して当時の状況を確認しようと考えました。残念ながら、窯に直接かかわる遺構は確認できませんでしたが、中世～江戸時代後期の遺物を含む整地層が確認されました。操業開始時期に周辺の地形を改変し、整地した可能性があります。今よりも1mあまり低かったようです。現在の地表面は戦

第1次調査でも平安時代末の瓦が出土していますから、この周囲に平安時代から中世に至る遺跡が存在したことも確実になってきました。右の写真のレンガ積みは「西の窯」を埋めた後で作った土留め遺構です。
