**津波から身を守る**

**2011年3月11日**

**東北地方太平洋沖地震津波から学ぶ**

**－陸前高田市広田半島を舞台として－**

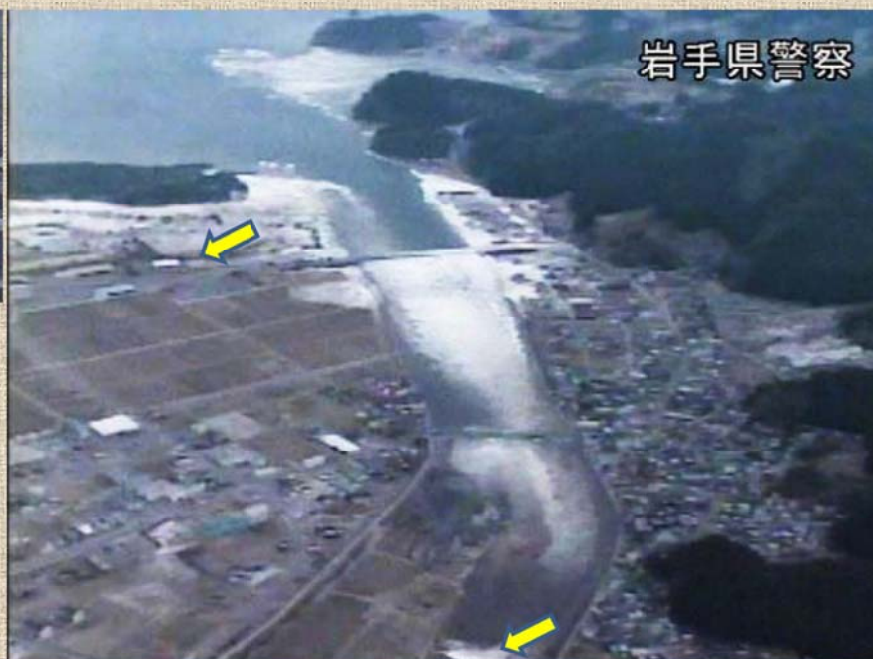
川をさかのぼる津波は市街地を襲う津波に比べ何倍も速くやってきます。川沿いの地区は海岸近く以上に迅速な避難が必要です。写真は気仙川をさかのぼる津波(岩手県警ヘリによるビデオ映像から転載)。

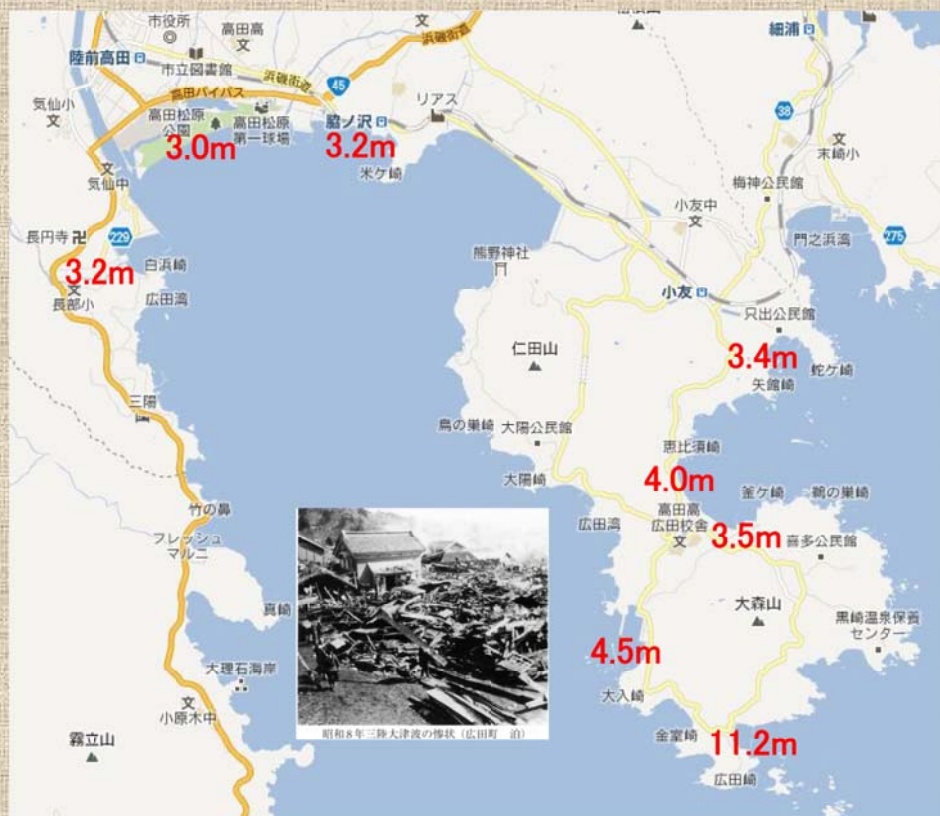
昭和8年(1933)、3月3日午前2時31分地震発生。地震の規模M8.3、津波第一波は30分後。写真は陸前高田市史より転載。

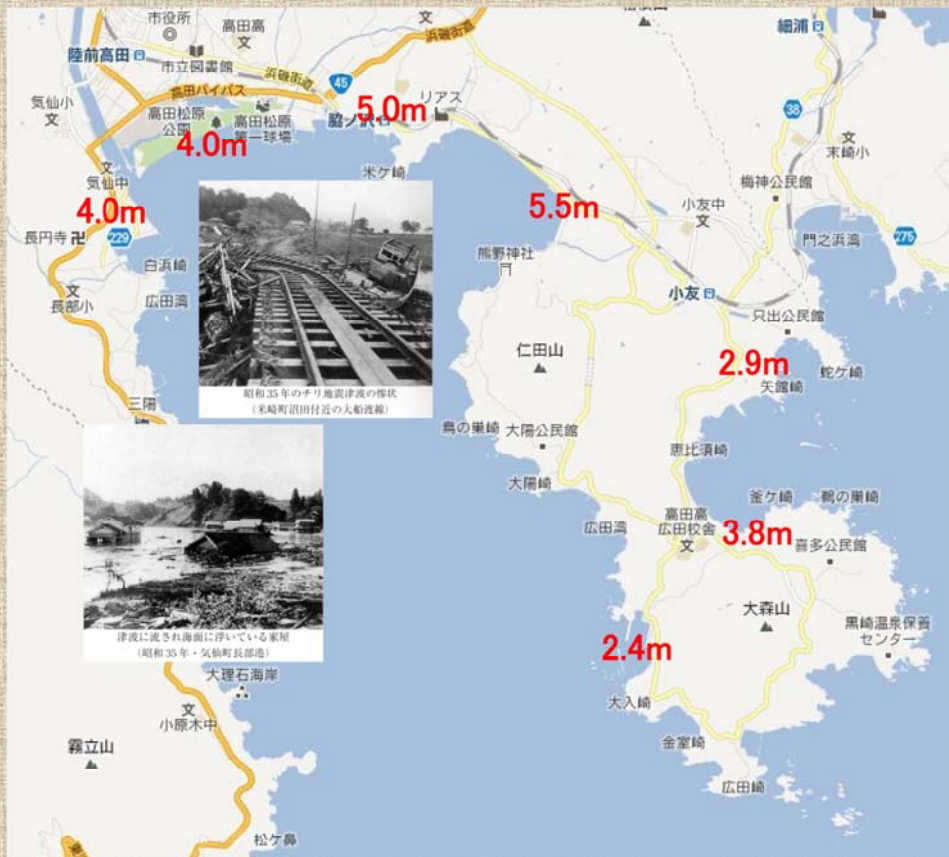
広田湾奥の方が半島部分より比較的高い津波を受けているのがチリ地震津波の特徴である。写真は陸前高田市史より転載。

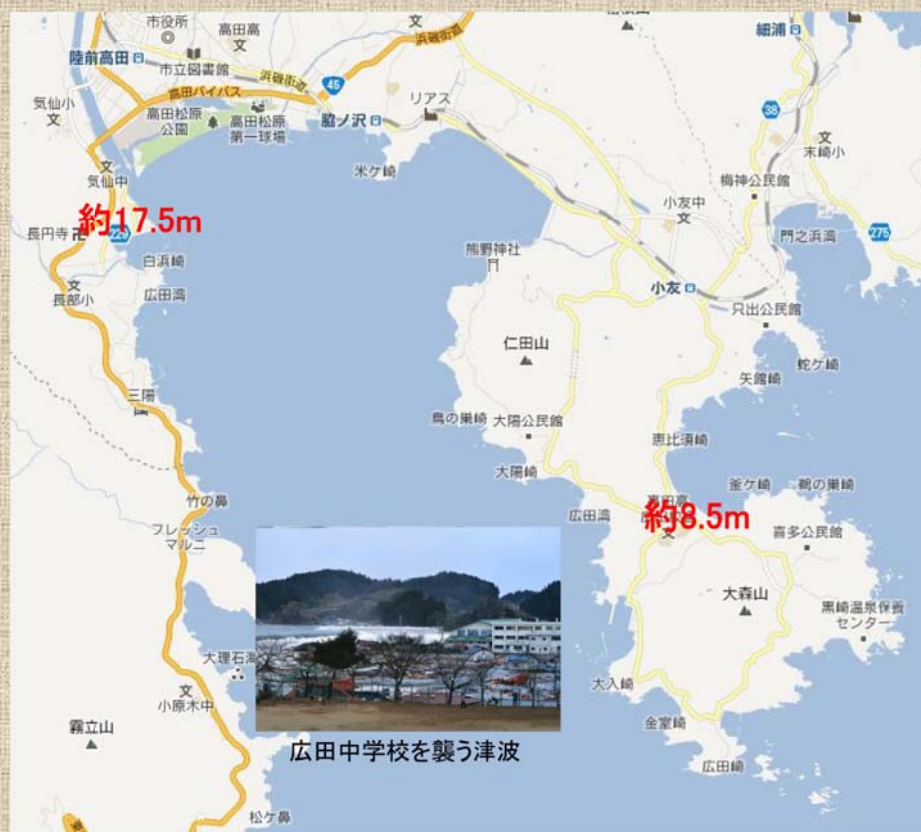
平成23年(2011)、3月11日14時46分、地震発生。地震の規模M9.0。数値は著者の実測値。明らかに広田湾奥は過去に例がないほどの巨大津波に襲われている。

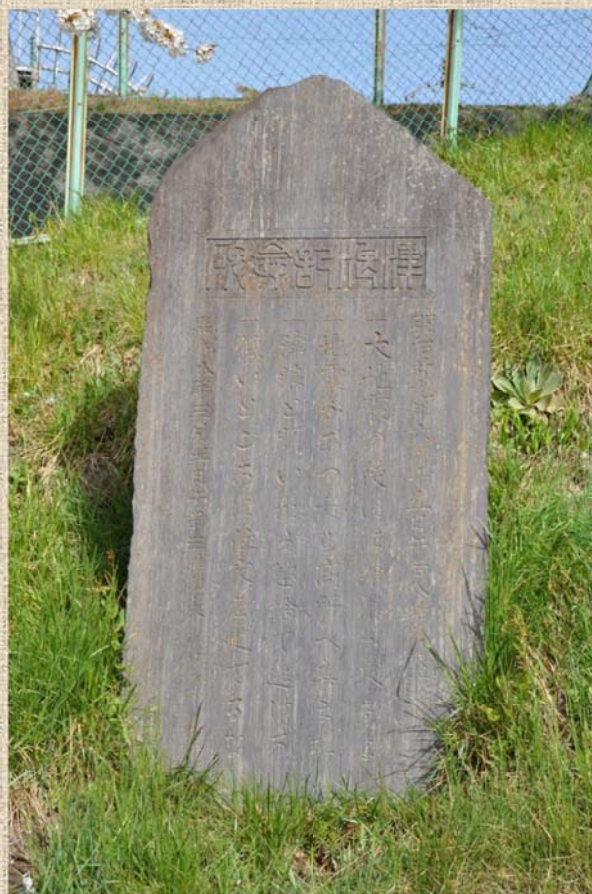
明治・昭和津波記念碑

広田小学校への登り口には明治・昭和津波記念碑がある。東日本大震災津波はこの記念碑の下から1m位までに達している。広田中学校校舎は津波で使用不能となり広田小学校に間借りして授業を行っている。

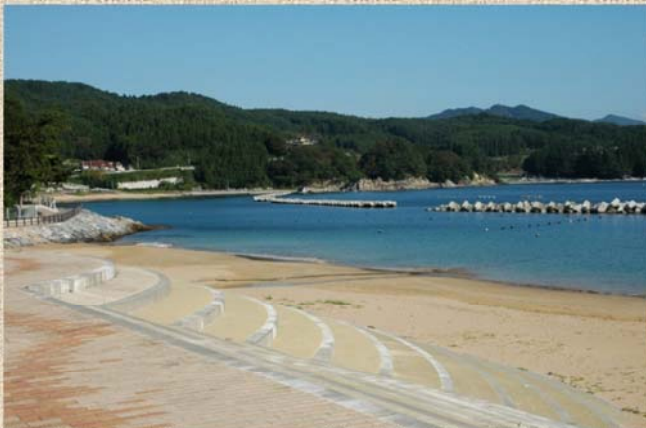
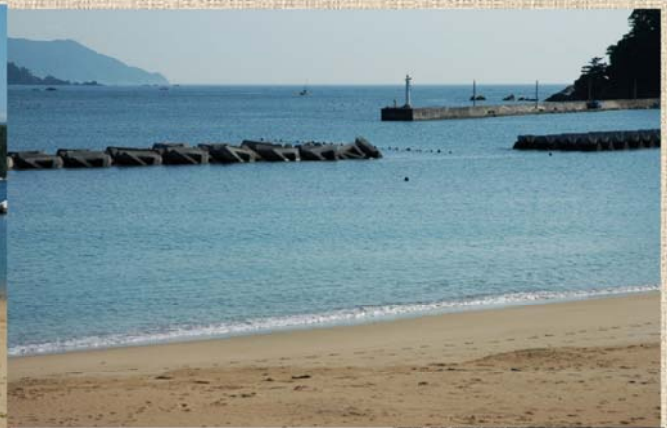
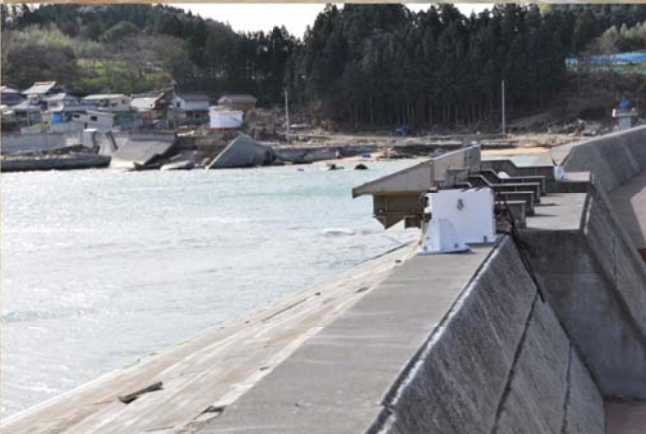
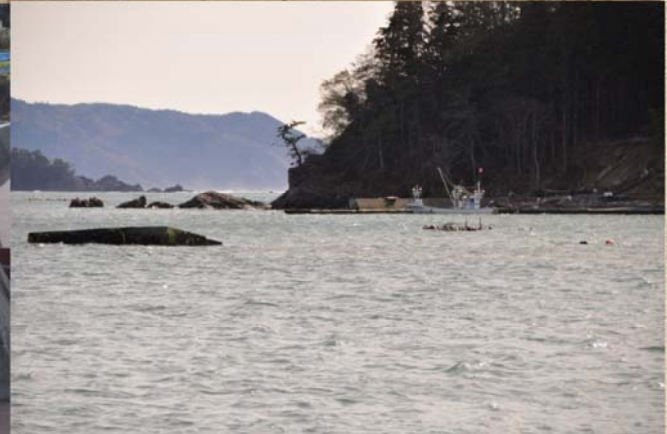
左上と右上は震災前の田谷海岸。右上の写真にある灯台と周囲の堤防は完全に破壊されていることが右下の写真からわかる。左下の写真は破壊された堤防。

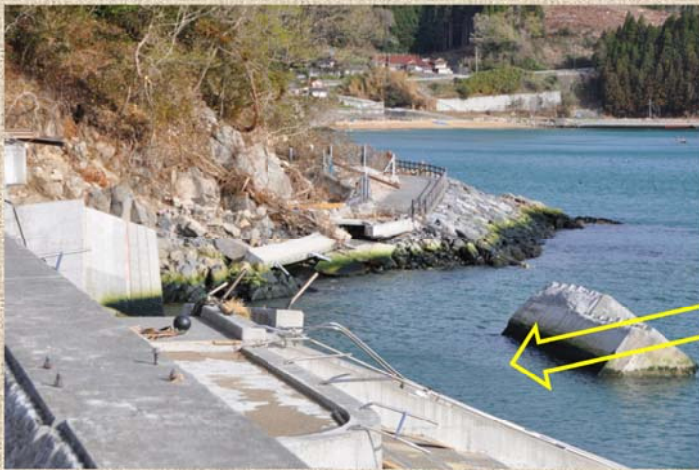
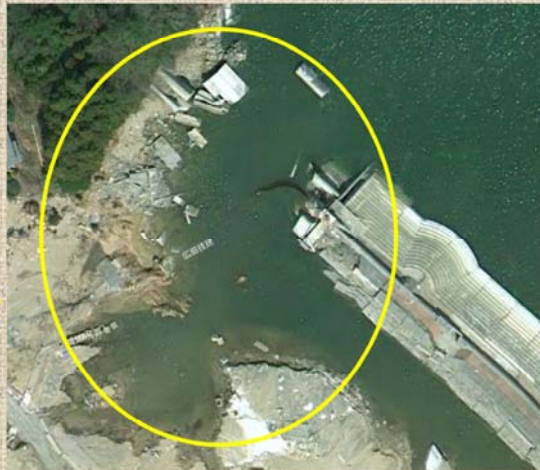
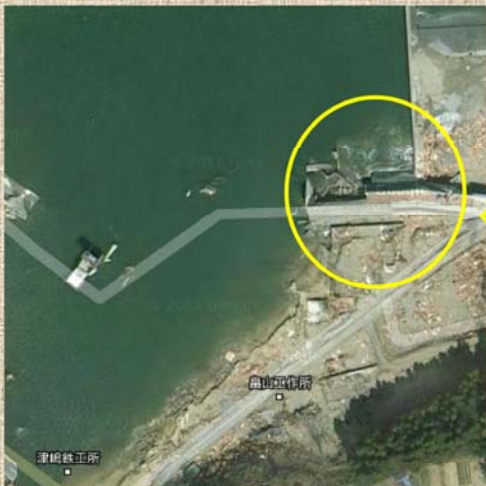
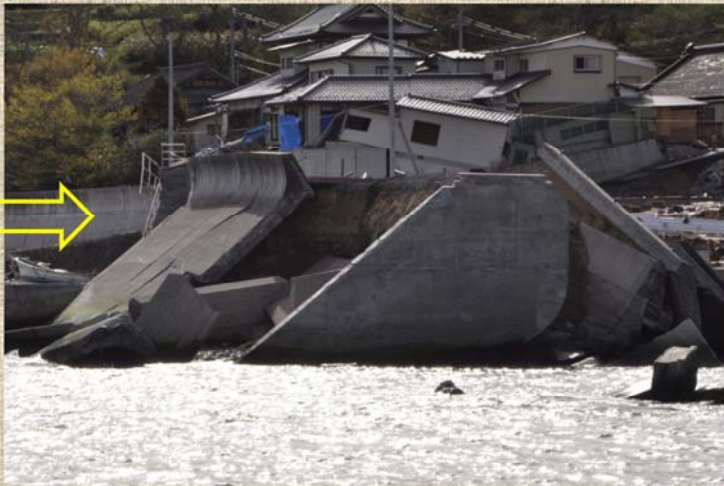
破壊された堤防の様子。堤防は襲ってきた津波ではなく引き波で破壊されたことがわかる。この堤防は陸側が急角度で地面から7mほどまで立ち上がっており、引き波をまともに受けて破壊されたと推定される。

大野湾に面している2か所、大野海岸と田谷海岸にある堤防が受けた2011. 3. 11大津波による被害状況は全く異なる。大野地区も田谷地区同様に津波被害は甚大であるが大野海岸の堤防は無傷で残っている。田谷海岸の堤防残骸の配置から両者の違いは黄色い矢印で示す津波の引き波の影響の違いと考えられる。

大野海岸の堤防はその上端と並行して走る道路の高低差が小さく、引き波を受けた面積も小さい。このため堤防が受ける力も抑えられ破壊を逃れたものと考えられる。これに対し、田谷海岸の堤防は地面と堤防上端との高低差が大きく、引き波を受ける面積も大変大きくなっている。このため堤防が受ける力も巨大となりその破壊につながったものと考えられる。

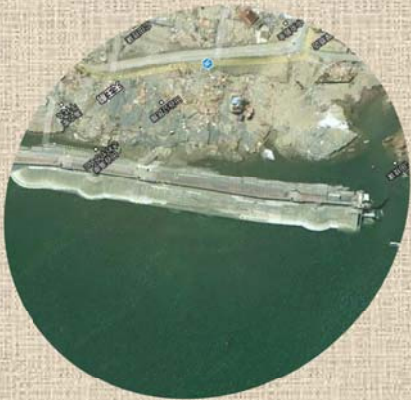
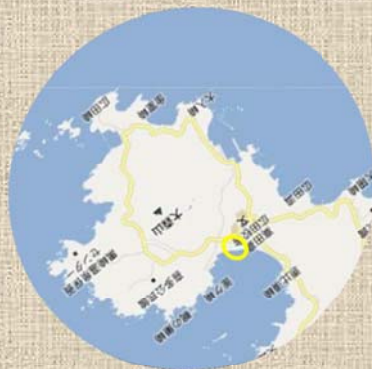
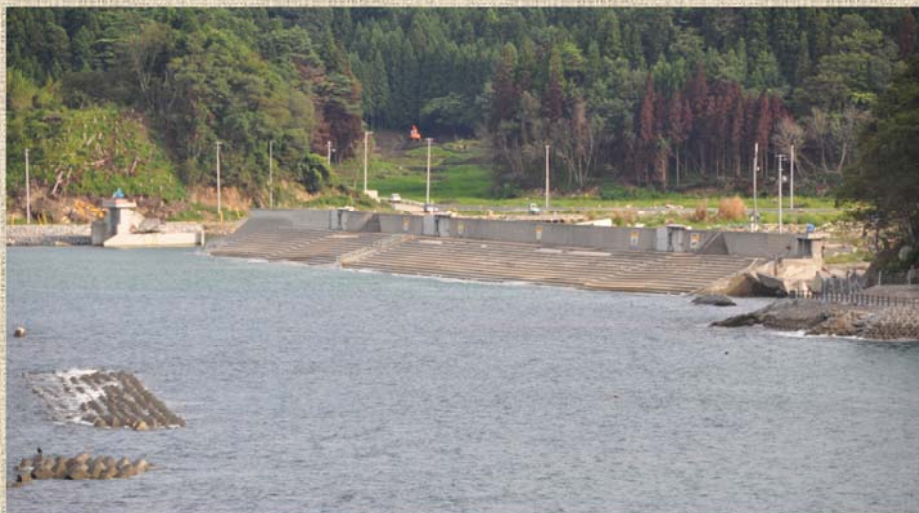
田谷海岸の破壊された堤防の全景。堤防の前には毎年海水浴客で賑わう砂浜があった。左上にこの写真に対応するGoogle Map。右上の地図中黄色い領域がこの一帯である。

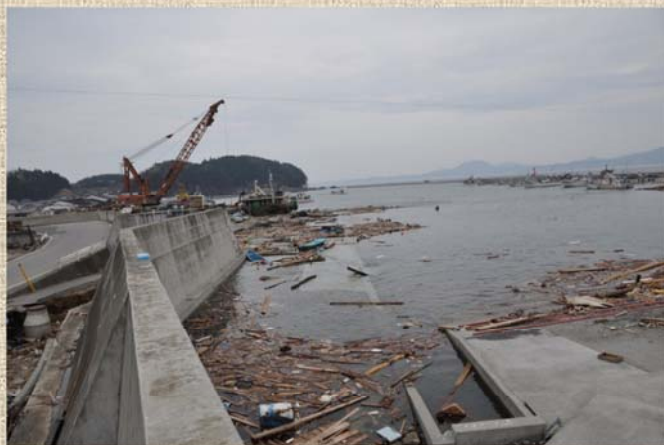
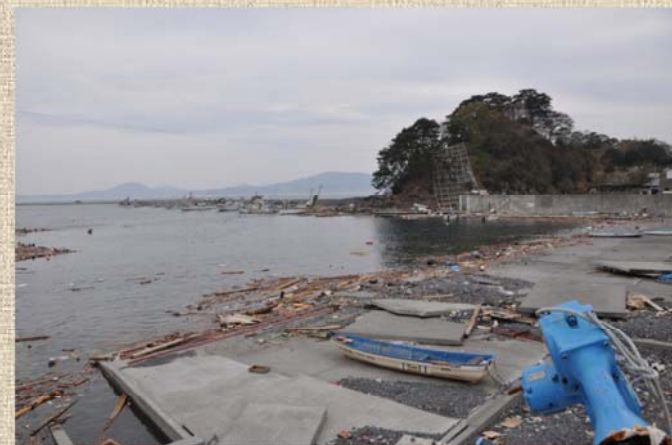
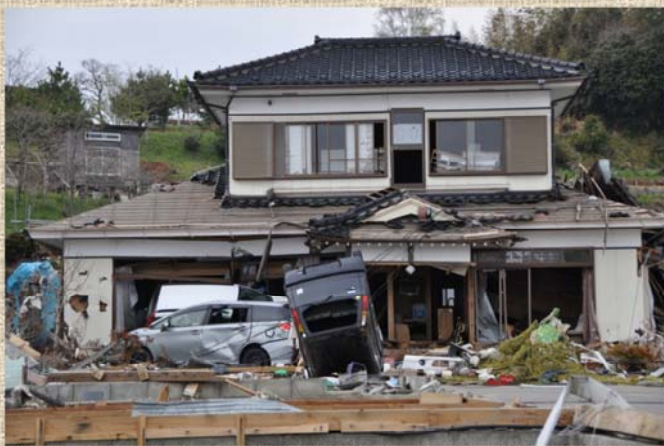
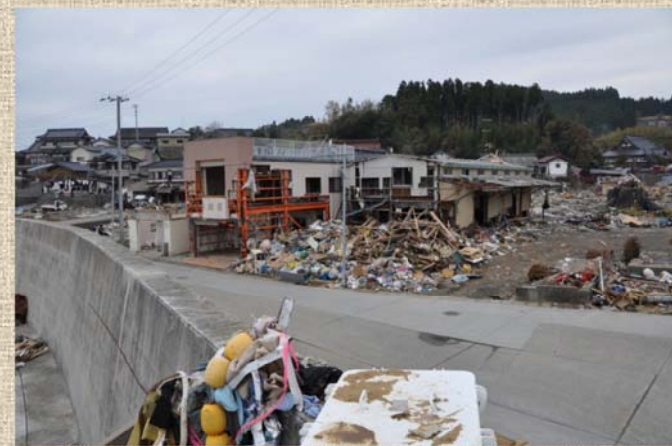
津波は港と市街地の間にある高い堤防を乗り越えて市街地を破壊。下の2つの写真は堤防の前の市街地の被害状況を示す。右下の写真の右奥にある慈恩寺はこの地区の避難所として活用された。ただ津波はお寺の庭にまで達し、避難者の車は使用不能となった。

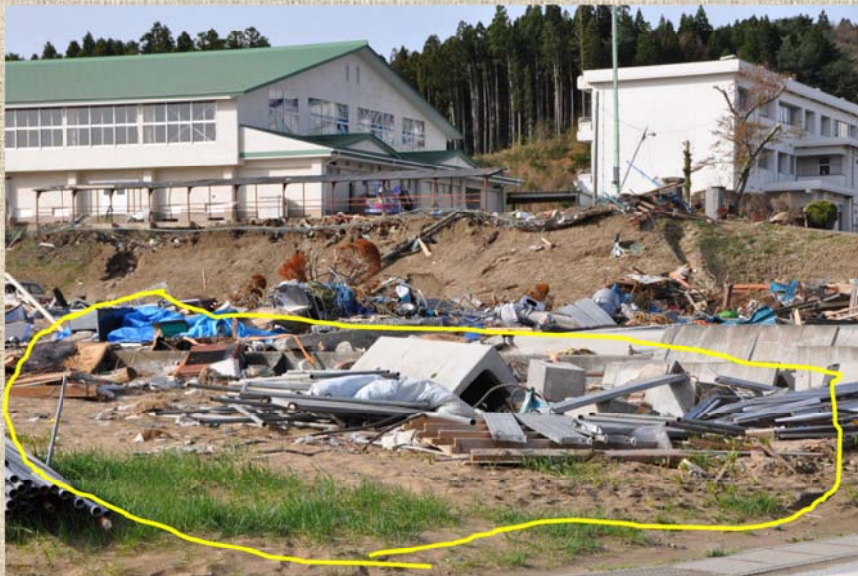
以前は海岸と広田中学校の間に民家はほとんどなかった。しかし、コンクリート堤防の構築に伴い堤防と中学の間に民家が徐々に増えた。上の写真の黄色い線で囲まれた地域は旧県立広田水産高校のグラウンドであったが、不要となり、分譲され民家が多数建てられた。しかし2011.3.11大津波によりその全てが破壊された。

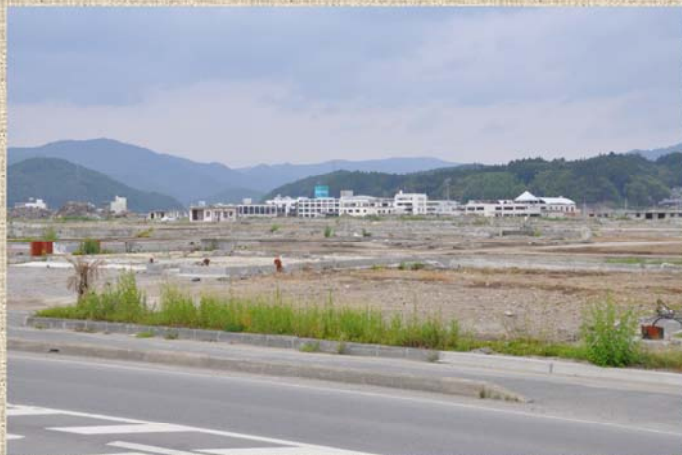
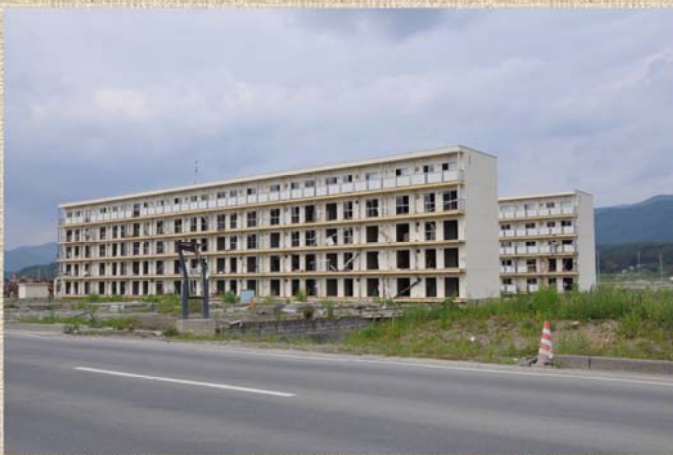
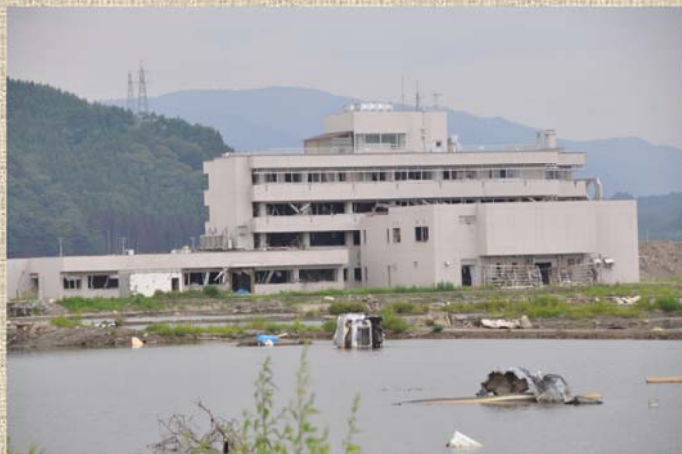
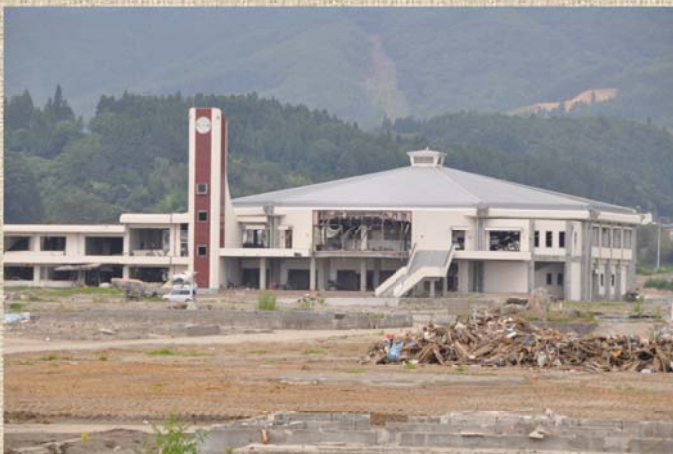
左上は震災後の陸前高田市市街地。右上は4階までが破壊された国道45号線沿いのアパート、左下は県立高田病院、右下は市立体育館。
