Li(NiMnCo)O2の劣化機構分析

Deterioration mechanism analysis of Li(NiMnCo)O₂

<u>八尋 惇平 a</u>, 久留島 康輔 a, 国須 正洋 a, 山中 恵介 b, 太田 俊明 b Jumpei Yahiro^a, Kousuke Kurusima^a, Masahiro Kunisu^a, Keisuke Yamanaka^b, Toshiaki Ohta^b

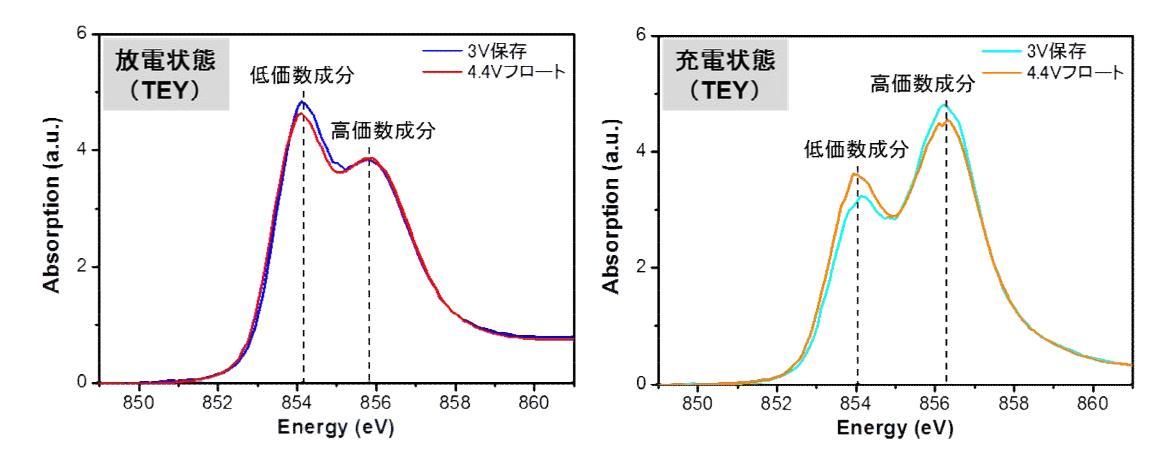
Fig. 1. Ni L_3 edge XANES spectra of the surface of positive electrode adjusted to the SOC.

Ni L₃端 XAFS について、Fig. 1、2 に 3V 保存品、4.4V フロート品の充電、放電状態の Ni L₃端 XANES 測定の結果 (TEY、FY) を示す。TEY と FY では TEY の方がより表面敏感な検出法となる。いず れのスペクトルにも低価数 (Ni²⁺~Ni³⁺) と高価数 (Ni³⁺~Ni⁴⁺) に由来するピークが認められた。 TEY について、放電状態では 4.4V フロート品は 3V 保存品に比べて低価数ピークが小さい傾向が認 められた。一方で、充電状態では 4.4V フロート品は 3V 保存品に比べて低価数ピークが大きく、高 価数ピークが小さい傾向が認められた。そのため、表面では放電時に正常時の価数 (Ni²⁺) まで下 がらず、充電時でも正常時の価数 (Ni⁴⁺) まで上がらない成分が存在する可能性が考えられた。こ の成分は NMC に比べて価数変化の少ない、もしくは、価数変化のない成分と推察される。FY につ いて、放電状態では TEY 同様、4.4V フロート品は 3V 保存品に比べて低価数ピークが小さい傾向が 認められた。一方で、充電状態ではスペクトル形状に顕著な変化は認められなかった (充電状態で の試料間のわずかな差は表面の劣化成分の寄与と考えられる)。そのため、より深い領域では充電時 は正常時の価数 (Ni⁴⁺) と同じものの、放電時に正常時の価数 (Ni²⁺) まで下がらない成分が存在す る可能性が考えられた。この成分は低価数になりにくい、もしくは、Ni⁴⁺のまま固まってしまった 成分と推察される。以上の結果から、表面とバルクでは失活成分の傾向に差が認められるため、表 面とバルクでは劣化機構が異なる可能性が考えられた。

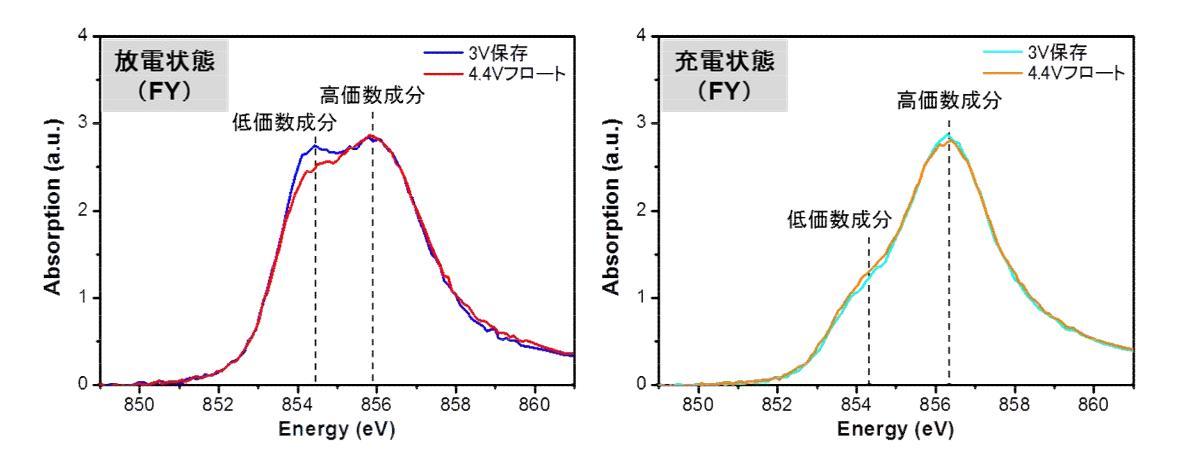
Fig. 2. Ni L_3 edge XANES spectra of the bulk of positive electrode adjusted to the SOC.

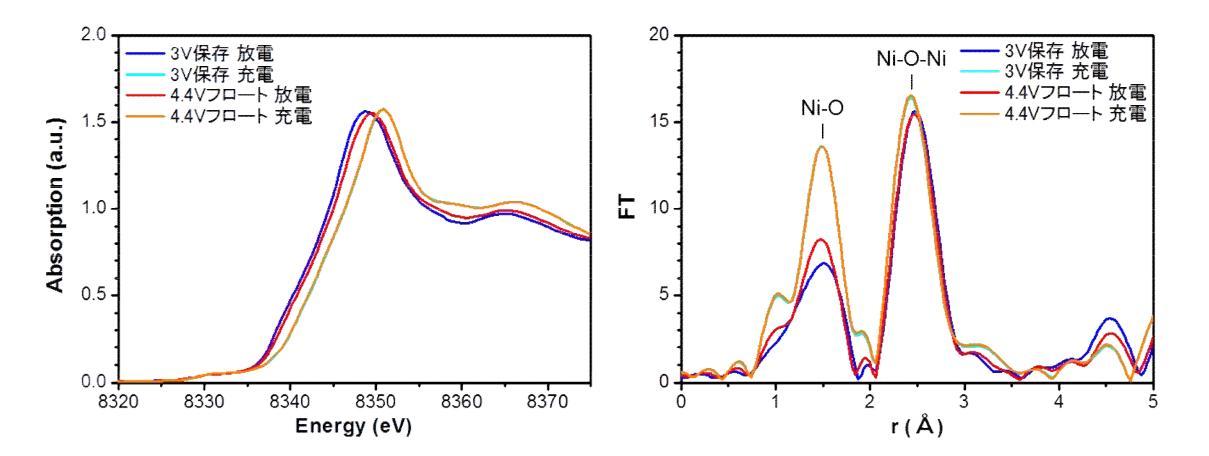
Fig. 3. Ni K edge XANES (right) and FT-EXAFS (left) spectra of the positive electrode adjusted to the SOC.

Ni K端 XAFS 結果について、Fig. 3 に 3V 保存品、4.4V フロート品の充電、放電状態の Ni K端 XANES、FT-EXAFS の測定の結果を示す。Ni K端からは XANES ではバルクの Ni 価数の情報が得 られ、FT-EXAFS からはバルクでの Ni 周囲の構造の情報が得られる。XANES について、放電状態 では、両試料とも Ni³⁺が主成分であるが、4.4V フロート品は 3V 保存品に比べて、高価数を多く含 む傾向が認められた。一方、充電状態では、両試料とも Ni⁴⁺が主成分で、試料間で価数に変化は認 められなかった。FT-EXAFS について、いずれの試料もスペクトルは NMC と類似しており、Ni-O 結合 (1.0~2.0 Å 付近) と Ni-O-Ni 結合 (2.0~3.0 Å 付近) ピークが認められた。 放電状態では、4.4V フロート品は 3V 保存品に比べて、Ni-O 結合ピークが高い傾向が認められ、Ni-O-Ni 結合ピークに は顕著な差が認められなかった。一方、充電状態では、試料間で Ni 周囲の構造に変化は認められな かった。放電状態での試料間の差について、Ni-O 結合ピークにのみ強度差が認められたことから、 岩塩型などへの結晶構造の変化ではなく、Ni-Oの結合距離など Ni 周囲第一近接の変化に起因する と考えられる(一部が NiO などに変化する場合、標品との比較や理論計算から特に Ni-O-Ni 結合付 近にピークの変化がみられると考えられる)。NMC において、Ni³⁺は Ni⁴⁺に比べて Ni 周囲の対称性 は低い。FT-EXAFS のピークは対称性が低いほど、強度が小さくなることから、ピーク強度の差は Ni 周囲の対称性のよい Ni⁴⁺成分の増加に起因すると考えられる。そのため、放電状態では、劣化に よって Ni-O 結合ピークの強度が高くなったことから、Ni4+で層状岩塩構造を持つ成分が失活成分と して存在する可能性が考えられた。この傾向は Ni L₃端 XAFS の FY の結果で推察された Ni⁴⁺のまま 固まってしまった成分が存在する可能性と一致する。
