震災アスベスト緊急対策についての勧告その2

立命館アスベスト研究プロジェクト

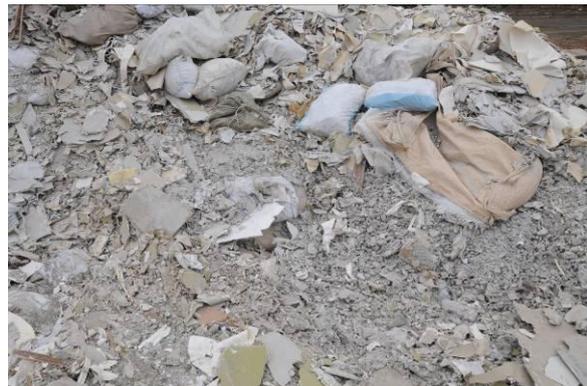
がれき集積場（仮置き場）では、アスベスト含有が疑われる成形板が非常に細かく破砕されている（写真参照）。環境省の「石綿含有廃棄物等処理マニュアル（第2版）平成23年3月」では、石綿含有廃棄物は「飛散防止措置をとること」と「中間処理としての破砕禁止」とされている。がれき集積場の成形板等の状況は、このマニュアルに適合しているとは言い難い。アスベスト含有の恐れのある成形板等の石綿含有廃棄物処理の破砕・飛散防止措置の徹底をはかるべきである。さらに、これらは、がれき処理場だけでなく、建物解体・分別時においても厳格に適用するべきである。

がれき集積場における成形板等の保管状況

業者による適正処理の実効性を担保するため、自治体がパトロール等によって監視・指導を行われなければならない。市町村の体制がとれない場合、県や国による補完・支援をすべきである。
